Schadensbeispiele aus dem Stahl(wasser)bau – Ursachen, Folgerungen

Schadensbeispiele aus dem Stahl(wasser)bau – Ursachen und Folgerungen

Dipl.-Ing. Wilfried Meinhold (BAW)

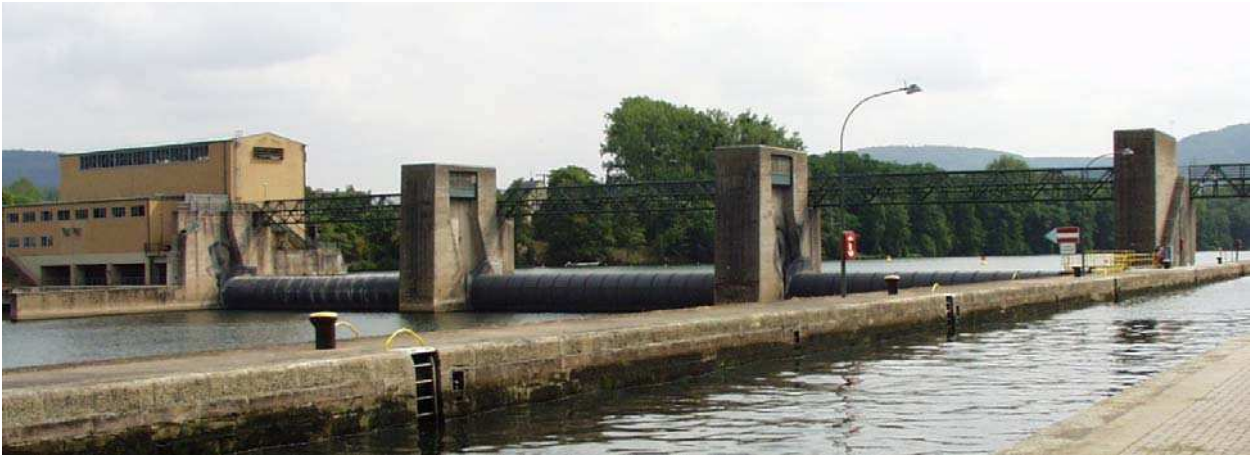
Bild 2: Wehranlage Heubach (Baujahr 1932, drei Versenkwalzen)

In den letzten Jahren hat sich an einigen Walzenverschlüssen folgendes Schadensbild ergeben:

- z. T. extreme Plastifizierungserscheinungen an Zahnkränzen und Zahnleitern
- Sekundärschädigungen am Gesamtsystem durch Schwingungen
- Schiefstellung der Walzen

Die Feinregulierung der Stauhöhen für die Energiegewinnung und Optimierung des Abflusses über Fernsteuerung erfolgt durch viele kleine, täglich mehrmals vorgenommene Bewegungen des Verschlusses. Für diese (heutige) Betriebsweise sind Walzenverschlüsse vom System her nicht ausgelegt und insbesondere die Zahnkränze und -leiter dafür auch nicht dimensioniert.

- Im Falle umfänglicher Instandsetzungen würde sich eine besondere Problematik durch die schadstoffbelasteten Beschichtungssysteme ergeben
- Neubau von Verschlüssen, die den heutigen Anforderungen entsprechen
- Ggf. Erhalt und schnelle Modernisierung der bestehenden massivbaulichen Anlagenteile, um dem heutigen und künftigen Betrieb gerecht zu werden. (Eine mögliche Anpassung der Betriebsweise bei der Energiegewinnung ist eher unwahrscheinlich.)

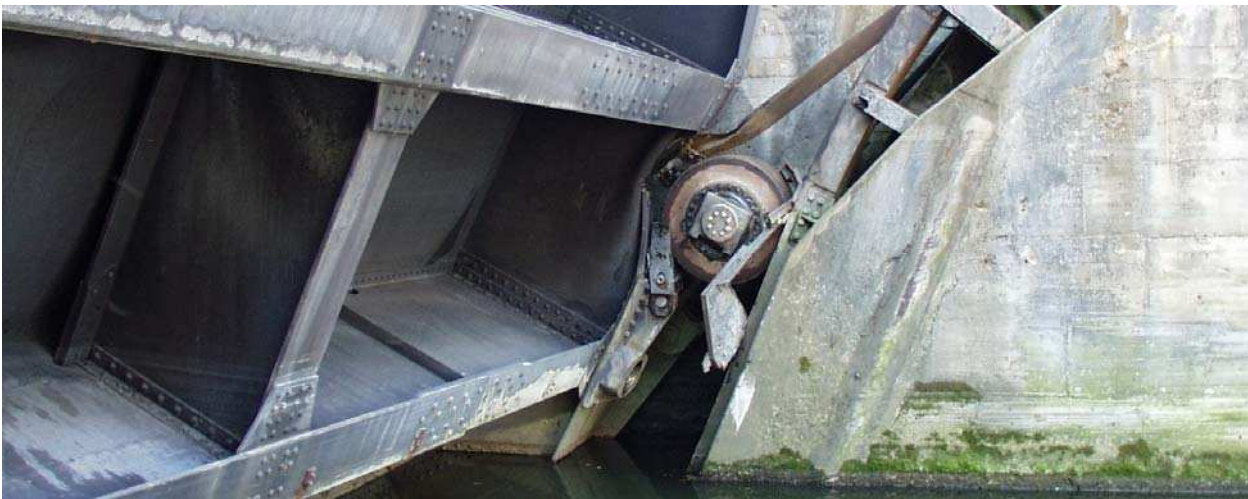
Am linken Kalottenlager mit Laufrollenwagen eines 54 Jahre alten Hubdrehtors am Neckar kam es im vergangenen Jahr zu einem etwas spektakulären, akuten Versagen, was die Sperrung der betroffenen Schleusenkammer erforderte (Bild 3). An den Rollenwagen waren zwischen 1980/83 einige konstruktive Änderungen vorgenommen worden, vermutlich wegen bereits früher aufgetretener Schäden.

Bild 3: Totalversagen des linken Laufrollenwagens mit Kalottenlager an einem Hubdrehtor

- Totalzerstörung des linken Kalottenlagers/Laufrollenwagens unter Wasserlast
- Sekundärschädigungen am Randträger

- Hohe Spannungskonzentrationen an Stellen mit großer Kerbschärfe (Ausbohrungen im verdeckten Bereich der dicken Seitenbleche, Pos 14)
- Nicht vorwiegend ruhende Beanspruchung
- Risswachstum und akuter Restbruch

- Ggf. zu begrenzende Restnutzungsdauer der Hubdrehtore
- Fertigung von Ersatzrollenwagen, um im Falle weiterer Rissanzeigen kurzfristigen Austausch zur Wiederaufnahme des Schleusenbetriebs im (zu begrenzenden) Weiternutzungszeitraum möglich zu machen
- Änderungen an der Konstruktion zur Reduzierung von Spannungsspitzen

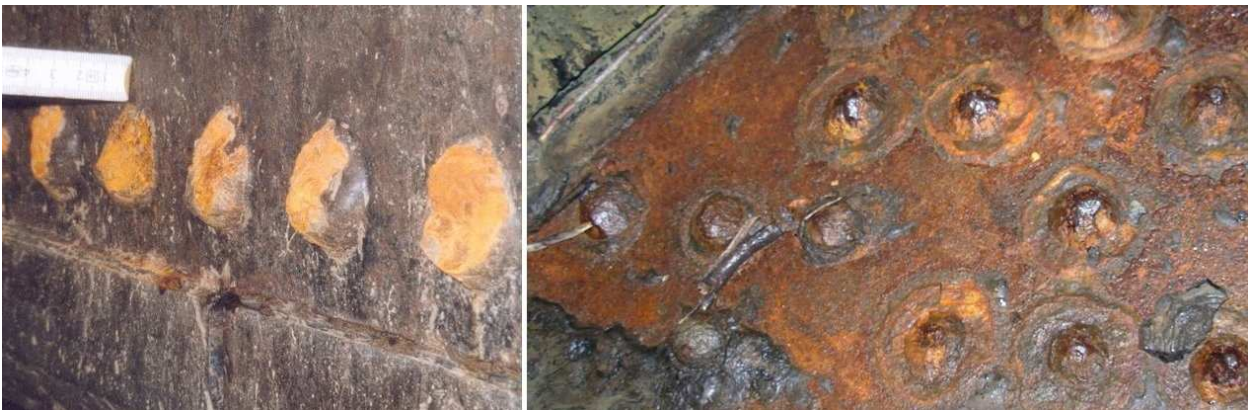
An vielen unserer älteren, noch in Nietbauweise gefertigten Verschluss- und Brückenkonstruktionen sind Schäden an den Verbindungsmitteln (Nieten) anzutreffen und auch künftig zu erwarten. Diese durch Abrasion und/oder Korrosion verursachten speziellen Schäden werden charakterisiert durch Abrostungen der Nietköpfe in unterschiedlicher Form und mit unterschiedlichem Ausmaß (Bild 4).

Bild 4: Schäden an Nietköpfen: Abrostung/Abtrag bis zum Schließkopfrand bzw. Spitzrostung

Der Ersatz schadhafter Niete durch Passschrauben ist die bisherige Standardform der Instandsetzung, jedoch soll es inzwischen auch wieder Firmen geben, die Nietarbeiten geringeren Umfangs ausführen können.
